## **Τι κάνει ακριβώς μια κάμερα CCTV σε έναν σωλήνα**

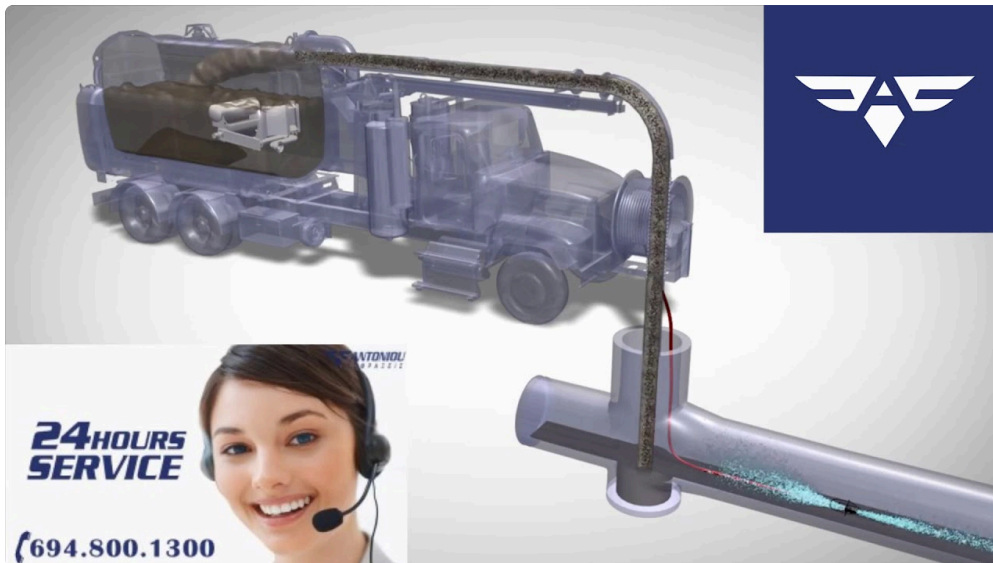
αποχέτευσης. Εκεί η επιθεώρηση με μικρότερη κεφαλή μπορεί να αποκαλύψει ρωγμή στο σιφόνι δαπέδου, λάθος κλίση στον οριζόντιο κλάδο ή υλικό που έχει διαβρωθεί.
